Universidad Pedagógica y Tecnológica de Colombia
Escuela de Ingeniería Geológica

EVALUACION DE LA CONDICION GEOTECNICA DE LOS FRENTES ACTIVOS DE LA MINA DE HIERRO EL UVO

Trabajo de grado en la modalidad de práctica empresarial como requisito para
optar al título de Ingeniero Geólogo

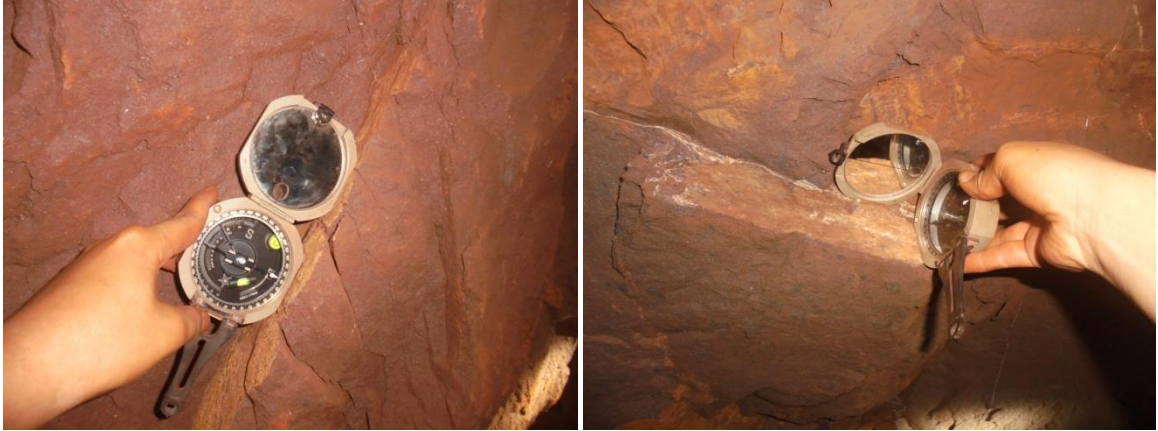
Fotografía 4. Toma de datos estructurales de discontinuidades.

Los valores de persistencia, separación entre diaclasas, y abertura fueron tomados con flexómetro. Se tomaron datos de resistencia a compresión in situ con el martillo Schmidt y adicional a esto se tienen ensayos de resistencia al corte realizados en labores aledañas.

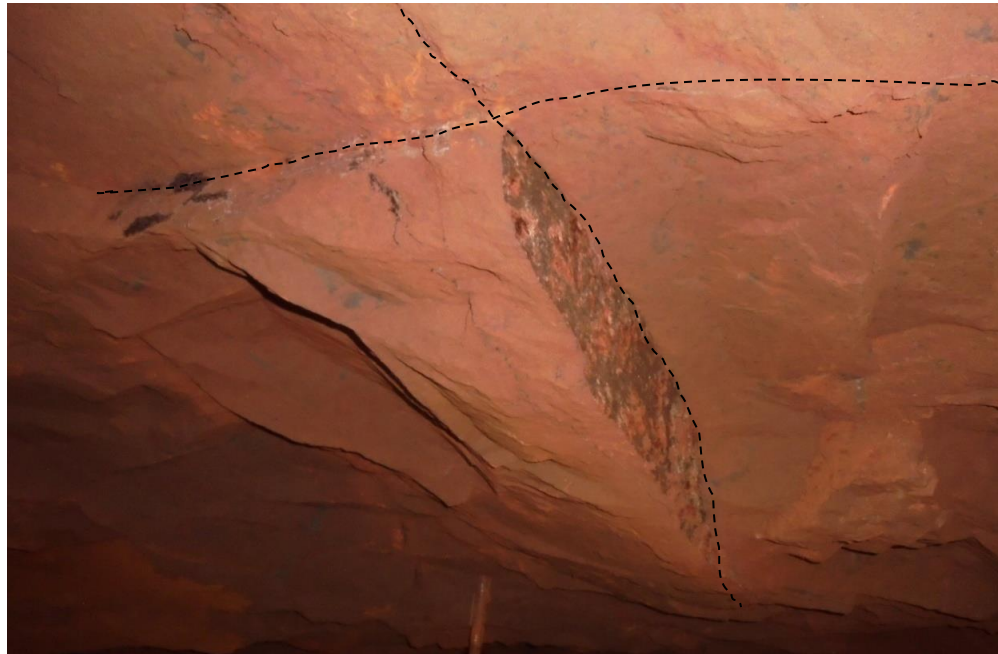
Fotografía 6. Cuña formada por la intersección de diaclasas en el techo de una labor en la mina El Uvo.

La falla por cuña se produce cuando un bloque de roca se desliza a través de la intersección de 2 o más discontinuidades. Comúnmente con las excavaciones éstas líneas de intersección son descubiertas, exponiendo también los bloques en forma de cuña y aumentando la probabilidad de que estos fallen. Este mecanismo de falla a su vez depende de la resistencia de los planos de discontinuidad, su inclinación y la geometría del bloque deslizante.

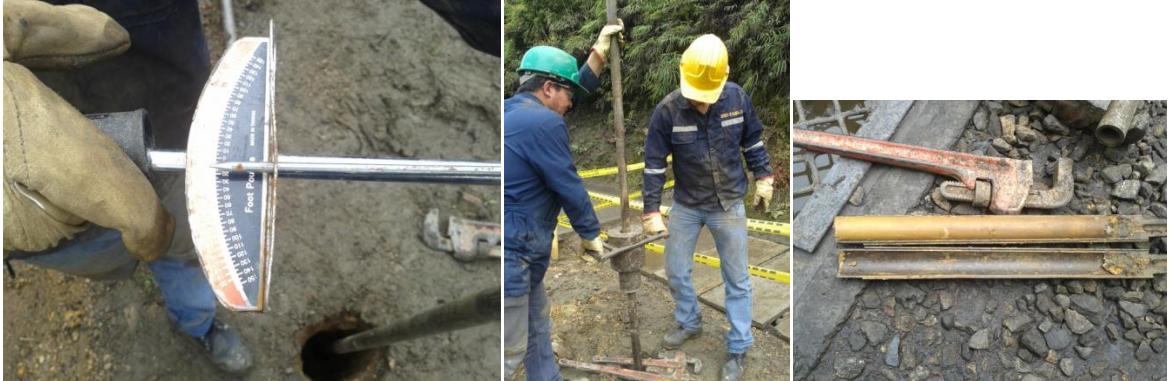
Fotografías 9, 10 y 11. Ejecución de pruebas de campo en estudio de suelos.

03 – 07 Agosto. Orientación de pruebas de campo en sondeos manuales de estudio de suelos para el diseño de cimentaciones. Las principales pruebas realizadas fueron el ensayo SPT, prueba de veleta con torque y toma de muestra con tubo de pared delgada (shelby).

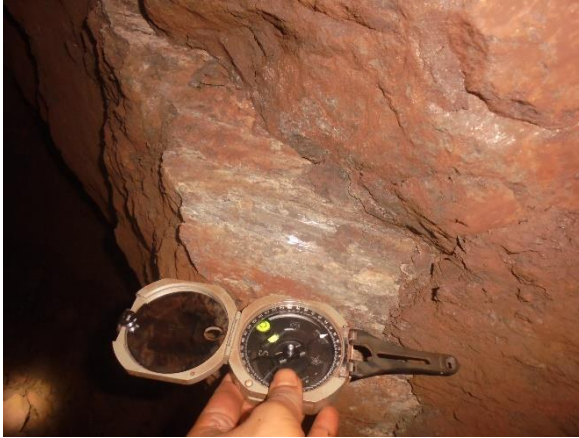
Fotografías 16, 17, 18 y 19. Levantamiento de fallas dentro de la mina El Uvo.

04 – 15 Enero. Actualización del mapa de fallas en las labores mineras bajo tierra de la mina el Uvo. Esta actividad incluyó el levantamiento de las fallas dentro de las labores mineras subterráneas.
